THY 5029 Store Torv – Thisted

Prøvegravning januar 2007

Bygherrerapport

Museet for Thy og Vester Hanherred, Charlotte Boje Hilligsø Andersen

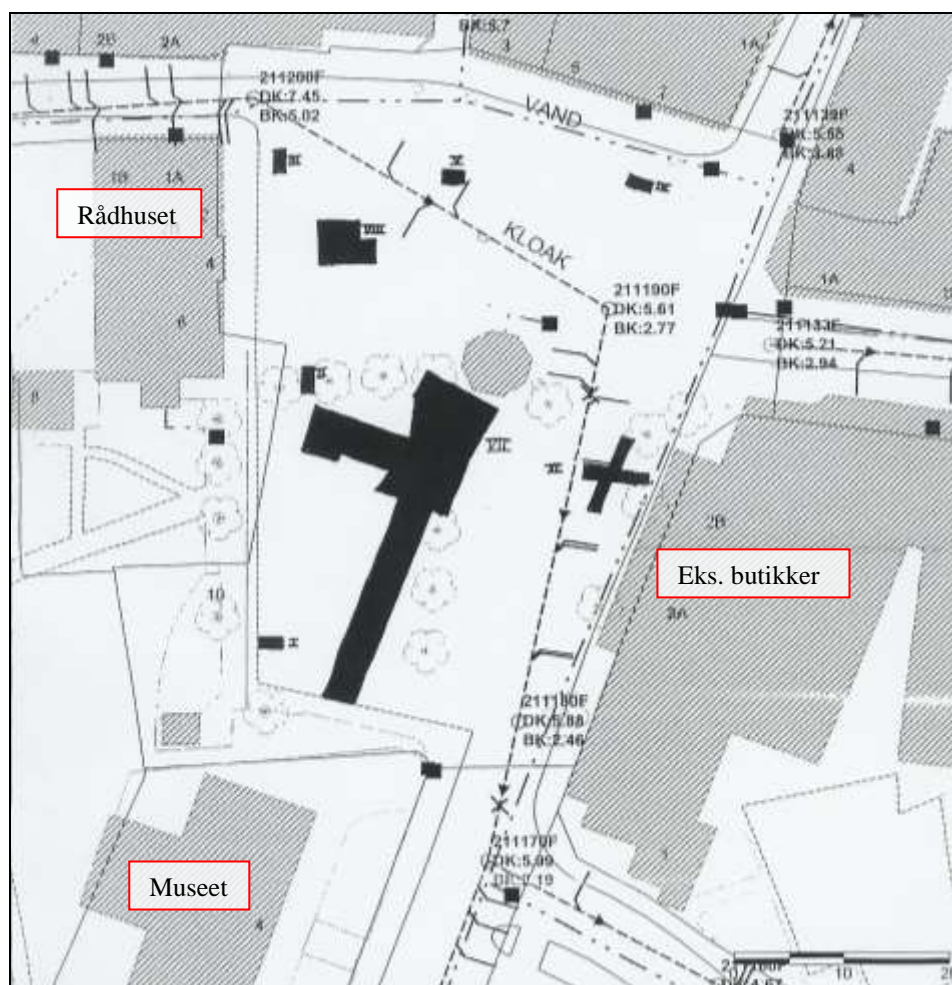
Figur 1. Plan over prøvelfelterne på Store Torv, nummereret fra I til VIII. Nedkopieret version - målestoksforhold, jf. linealen i nederste højre hjørne.

Forud for prøvegravningen var givet forslag til placering af seks mindre felter på 1 x 2 meter. Under gravearbejdet blev antallet af felter forøget til otte, og enkelte af felterne blev udvidet undervejs. På den sydlige del af torvet blev et større areal undersøgt i perioden fra 17. januar. Felternes reelle placering og udstrækning ses på figur 1.

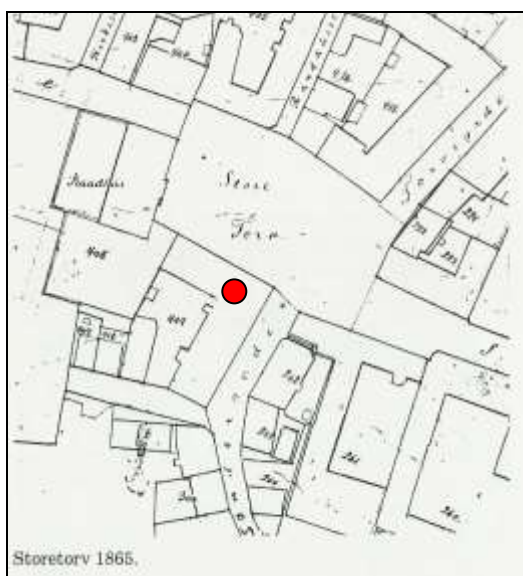
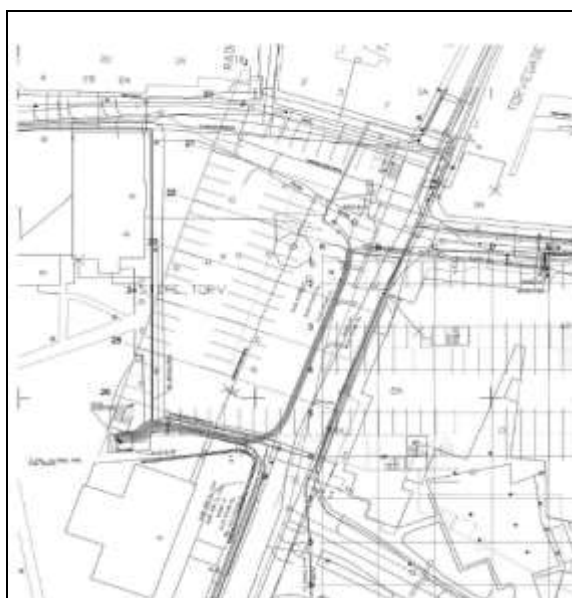
Figur 2. Store Torv 1865 - og 2006 med angivelse af parkeringskælderens udstrækning.

På 1865 kortet ses Brinkmanns ejendom (markeret med rød prik) syd for Store Torv og øst for denne Søndergade. Brinkmanns ejendom, som den er markeret på kortet, svarer temmelig nøje til de anlæg, der blev afdækket ved den arkæologiske undersøgelse (jævnfør felt VII, se også kort og billeder i appendix nedenfor). Bebyggelsen øst for Søndergade havde facader, som nu ligger under det østligste af torvet (jævnfør observationer i felt VI).

Store Torv har haft sin nuværende form siden 1937, hvor den sidste større regulering fandt sted. På det tidspunkt nedrev man Brinkmanns ejendom, der lå tæt syd for rådhuset i vest-østlig retning og med en tilbygning i en vinkel mod syd. Kortet figur 2 viser gårdens beliggenhed, mens gamle billeder viser bygningernes udseende (jævnfør appendix). Efter nedrivningen blev torvet asfalteret, og der blev plads til bilerne. Senere er torvet splittet op i en parkeringsplads og en åben torveplads for fodgængere. Kongestatuens blev også i 1937 flyttet til sin nuværende plads fra en placering foran indgangen til rådhuset (se felt VIII). ”Det gamle rådhus” blev bygget i 1853 som erstatning for et mindre rådhus, der i 1803 blev bygget længere inde på torvet.

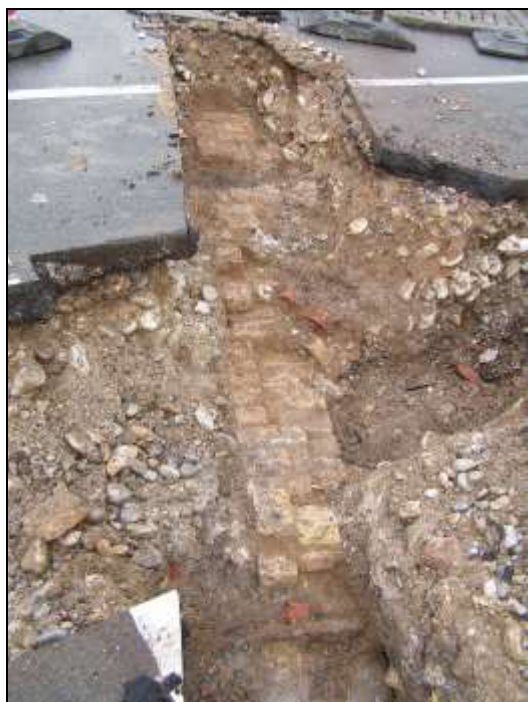
Figur 3. Felt VI set fra syd. Teglstensmuren i 1½ stens tykkelse og til højre for denne kælderopfyld.

Felt VI udenfor Parfumeri Yde rummede rester af det såkaldte Kielsgård, der tidligere lå her øst for torvet. Bygningen var repræsenteret ved en 1½ sten tyk mur af gule tegl, der var orienteret i nord-sydlig retning. Muren har sandsynligvis dannet facaden mod vest. Bag muren var spor efter kælder. Bebyggelsens facade er således trukket tilbage i forhold til den oprindelige. Der var ikke bevaret spor af gaden, der har ligget vest for Kielsgård; gaden hed tidligere Søndergade.

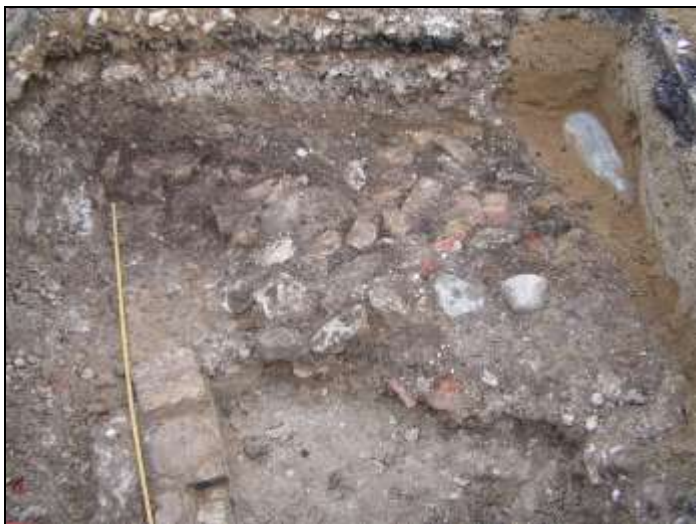
Figur 4. Felt VII, det første felt, set fra syd. Til venstre i billede toppen af kældermuren (murens forløb markeret med tommestokken) og til højre for den kælderfyld med mange, store murbrokker. Til højre i feltet et fjernvarmerør.

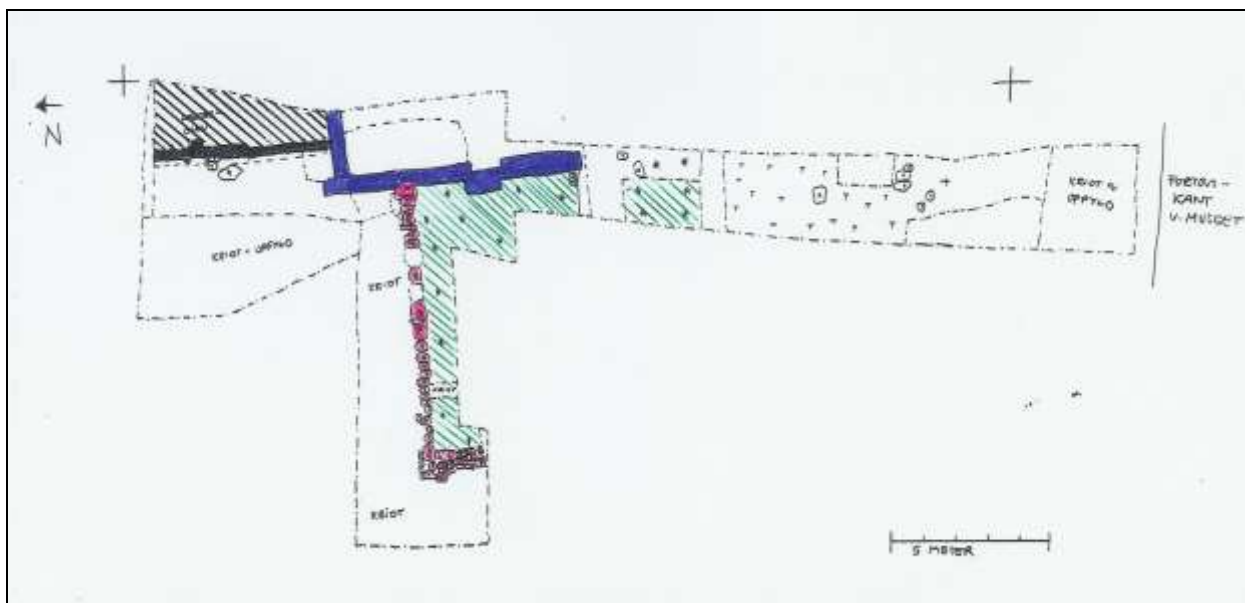
Figur 5. Farvelagt opmåling af felt VII. Kampestensfundamentet, der er det ældste anlæg i feltet, er farvet rødt. Brostensbelægningen, der har dannet gårdsplads er markeret med grøn skravering. Teglstensmurene er blå og sorte – den sorte mur er den yngste kældermur, og det tilhørende gulv er markeret med sort skravering. T-signaturene til højre på tegningen er teglstenslag eller -brolægning. Flader uden signaturer er kridtundergrund.

Ældste murforløb var et øst-vestgående kampestensfundament (markeret med rødt på figur 5), som lå vestligst i feltet. Det bestod dels af en enkelt række mindre og større kampesten, dels længst mod

Denne mur havde med et hjørne forbindelse til en lidt tykkere mur, der havde et nord-sydligt forløb (markeret med blå på figur 5, se også figur 8, til højre), og som var bygget op mod det ovenfor nævnte kampestensfundament. Muren var af røde tegl og to sten tyk. Muren var kun bevaret i få skifter, hvoraf de nederste var trukket lidt ud som sokkel. Muren har ikke dannet kælder men

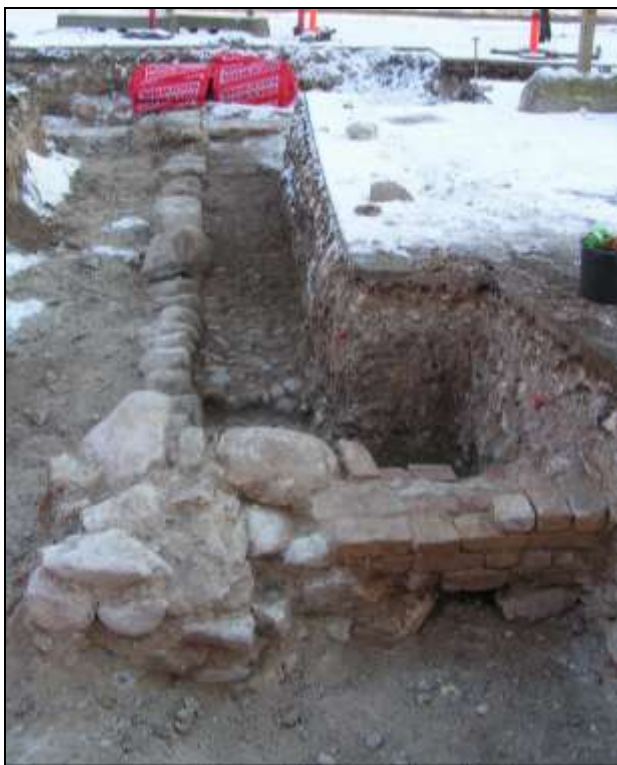
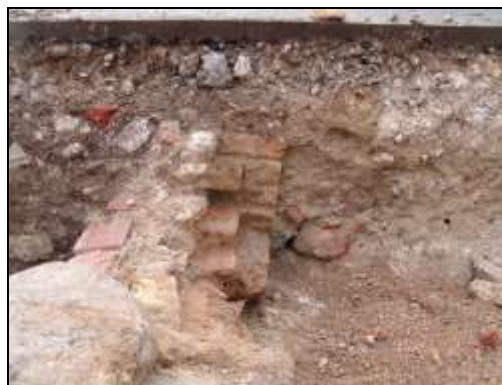
Figur 6. Foto af kampestensfundament og brolægning. Set fra vest. På det store billede ses kampestensfundamentet og hjørnet med muren, der går mod syd. Til højre for fundamentet ses brolægningen, der har dannet gårdsplads. På billedet til højre er dele af den vestligste del af muren pillet ned. Profilen viser bygge- og nedbrydningslag omkring muren og mere urørte lag til højre (inde i huset).

øst og i den vestligste del af kampestenen i flere skifter (se figur 6). Længst mod vest dannede fundamentet et hjørne med en mur, der gik mod syd. Ydersiden af fundamentet havde et ret jævnt forløb, og nogle steder var der bevaret kalkmørtel fra en pudsning, så man ikke har kunnet se overgang mellem soklen og selve muren. Indersiden (nordsiden og vestsiden ved hjørnet) stod mere ujævn og har været under gulvniveau. Der var ikke bevaret kulturlag, der kunne opfattes som hørende til gulv eller lignende inde i huset; gulvniveauet må have ligget højere og er ikke bevaret. Der var altså ikke kælder i den vestlige del af det hus, der lå med facade ud mod torvet. Fundamentet var ældre end den teglstensmur, der sluttede sig op mod østsiden af det og var bygget uden om (blå signatur på figur 5). Der var ingen daterende fund, men fundamentet menes at være den ældste del af købmandsgården og foreslås dateret til 1700-tallet. På ydersiden, dvs. syd for fundamentet lå en brolægning af mindre kampestenen i et meget jævnt og velbevaret lag. Brolægningen lå helt op mod fundamentstenene og tolkes som belægning på gårdspladsen. Det var tydeligt, at brolægningen var lagt direkte på kridtet; dermed må ældre kulturlag og den oprindelige overflade være gravet væk ved anlæggelsen af brolægningen.

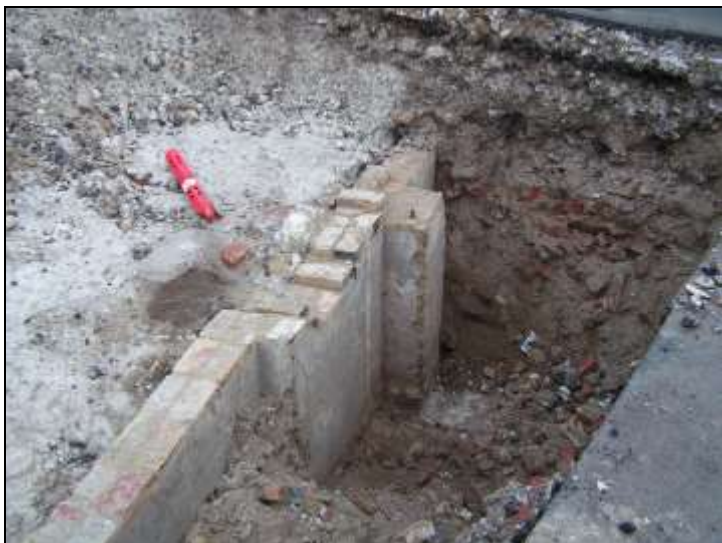
Figur 7. Kældermuren set fra sydøst. Murens inderside var dækket af puds. Ved bunden af muren var spor af et støbt gulv. I profilen over muren ses tydeligt skellet mellem undergrundskridt og opgravet fyld.

I den østlige del af feltet var teglstensmure af forskellig karakter og alder. Længst mod nord var en 1 stens tyk mur af gule tegl bevaret i ca. 1,40 m højde (toppen undersøgt i det oprindelige felt – se figur 7). Muren var pudset på østsiden, og bag pudset var stenene bestrøget med tjære. Muren havde dannet vestmur i en kælder i bygningskompleksets nordøstlige hjørne. Lagene inden for muren bestod af murbrokker og mørtel, der tolkes som opfyld i kælderen.

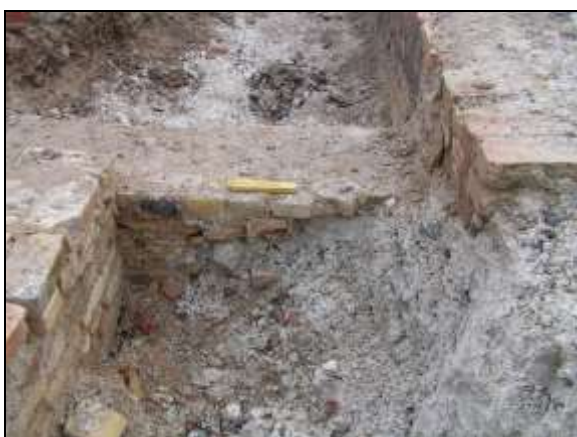
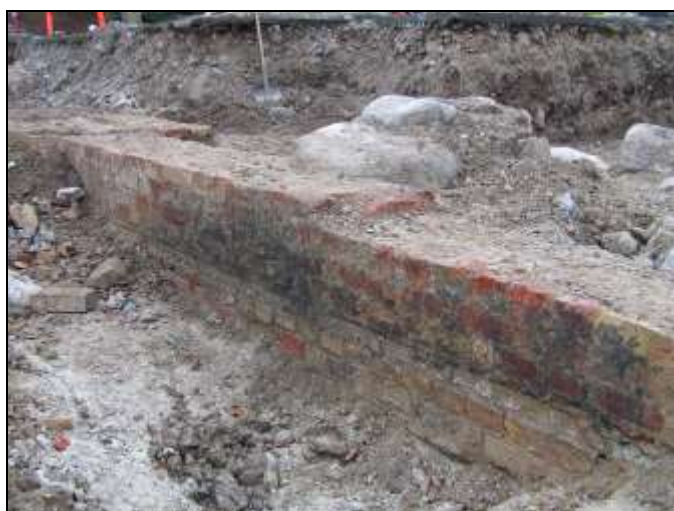
Figur 8. Teglstensmure. Billedet til venstre viser forbindelsesmuren mellem kældermur (muren forrest til venstre i billedet) og den tykke nord-sydgående mur (øverst til højre i billedet), set fra nord. Det ses her, at muren er tilpasset, så dens bundniveau falder mod øst, hvor muren skal indgå i kælderen. Billedet til højre viser den nord-sydgående mur (set fra nordøst), der støder op til kampestensfundamentet. Muren var her kun max. seks skifter høj, og dermed ses det, at der ikke var kælder i denne del af bygningen.

Mod syd stødte kældermuren op mod en tykkere mur i øst-vestgående retning. Muren – der var ældre end ovennævnte kældermur, men dannede hjørne med den - var pudset ligesom kældermuren, og den formodes at have udgjort sydmur i kælderrummet. Da hele kælderrummet ikke blev tømt for fyld, blev murens bevarede højde ikke erkendt. Men vest for hjørnet mellem de to kældermure var muren kun bevaret i ringe højde (se figur 8, til venstre).

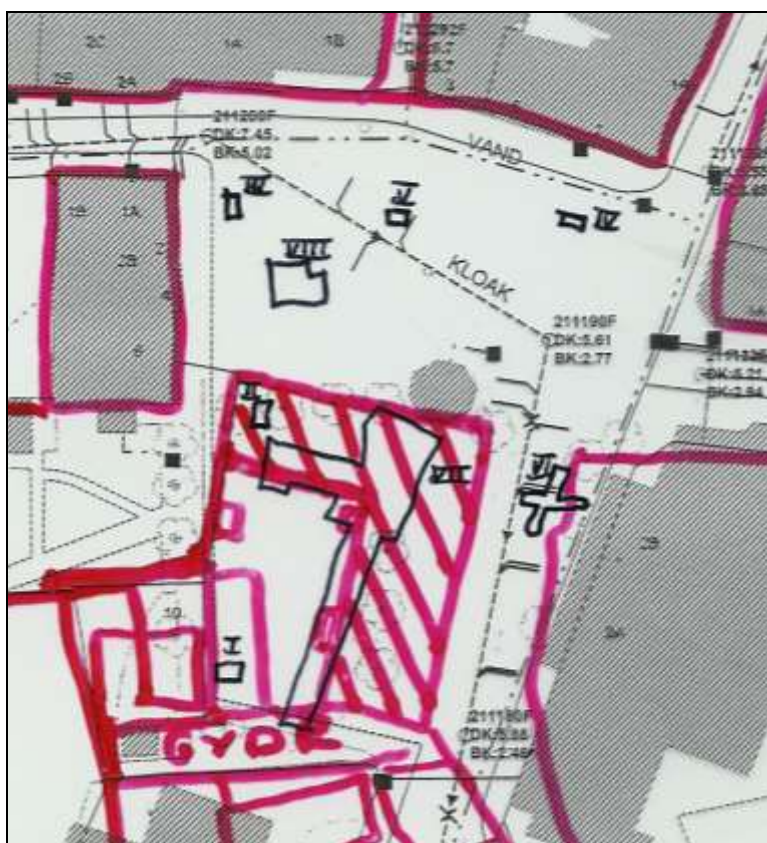
Figur 9. Brinkmanns gård. Sammentegning af 1865 matrikel og et nyt bykort med markering af udgravningsfelterne. Brinkmanns gård er markeret med rød skravering, og husfacaderne i 1865 er angivet med rød streg. Det ses, hvordan de fremgravede murforløb (figur 5) svarer temmelig nøje til gårdens placering.

De bevarede bygningsrester i feltet og på torvet som helhed var ikke ældre end 1700-tallet. De kan med stor sandsynlighed jævnføres med det, vi kender til Brinkmanns ejendom, jævnfør nedenstående appendix. De afdækkede murforløb stammer således fra gårdens nordfløj (der havde facade ud mod Store Torv og kælder i den østlige halvdel) og fra gårdens østfløj (der dannede hjørne med nordfløjen og havde facade ud mod den tidligere Søndergade) samt fra den brolagte gårdsplads, der lå bag bygningerne (se figur 9 og 13).

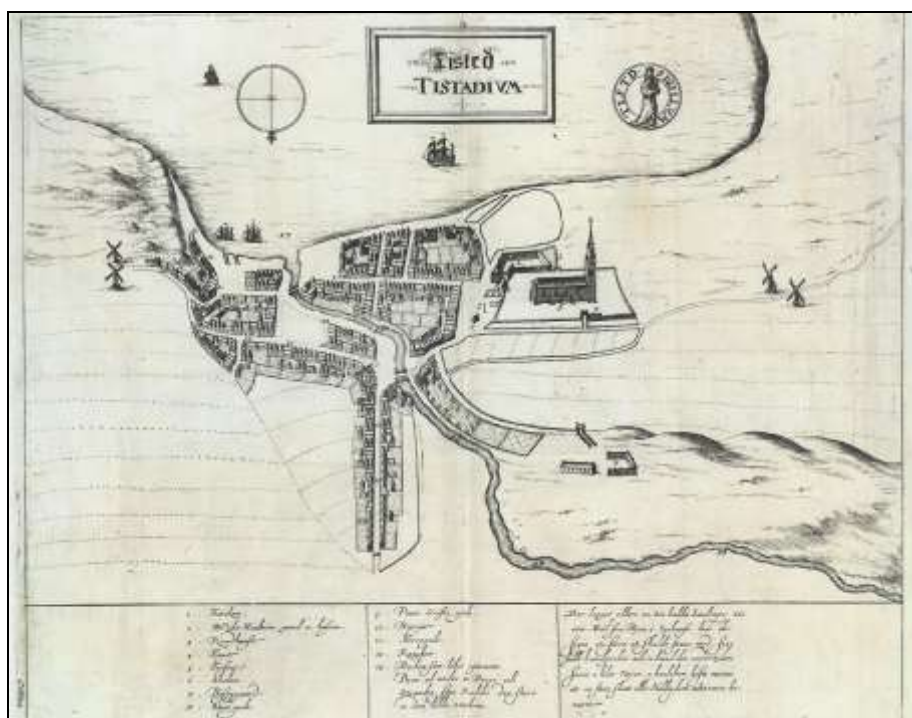
Figur 10. Resens kort over Thisted fra 1677, byen ses fra nord. Der ses en åben plads øst for kirken. Ved vestsiden af torvet ligger Rådhuset og foran det Tinget – en åben, afgrænset plads. Der er lukkede husfacader på østsiden og karreen Storegade-Søndergade/Jernbanegade. Mod syd ”Sal(ig). Peder Madsens gård og have” (han døde 1670 var ridefoged til Ørum og indvåner og tolder i Thisted). Han havde giftet sig med præstens enke, som ejede gården, gårdens datering kendes ikke. Peder Madsens gård og Brinkmanns gård ser ud til at have nogenlunde identisk beliggenhed. På yngre kort genfindes torv, rådhus og den store gård syd for torvet.’

Ved udgravningerne fandtes ikke bygningsrester, der med sikkerhed kunne føres tilbage til 1600-tallet.

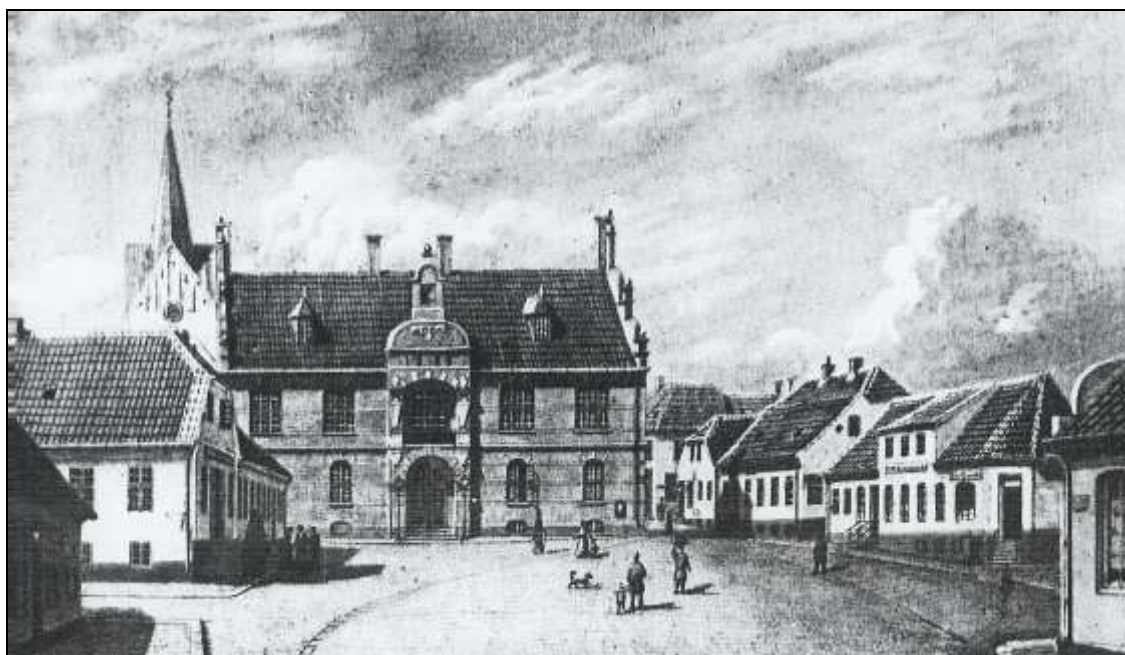
Figur 11. Store Torv i 1860'erne. Til venstre i billedet ses Brinkmanns ejendom før ombygningen. J.G. Brinkmann giftede sig i 1829 med enken i købmandsgården – der altså var bygget før 1829.

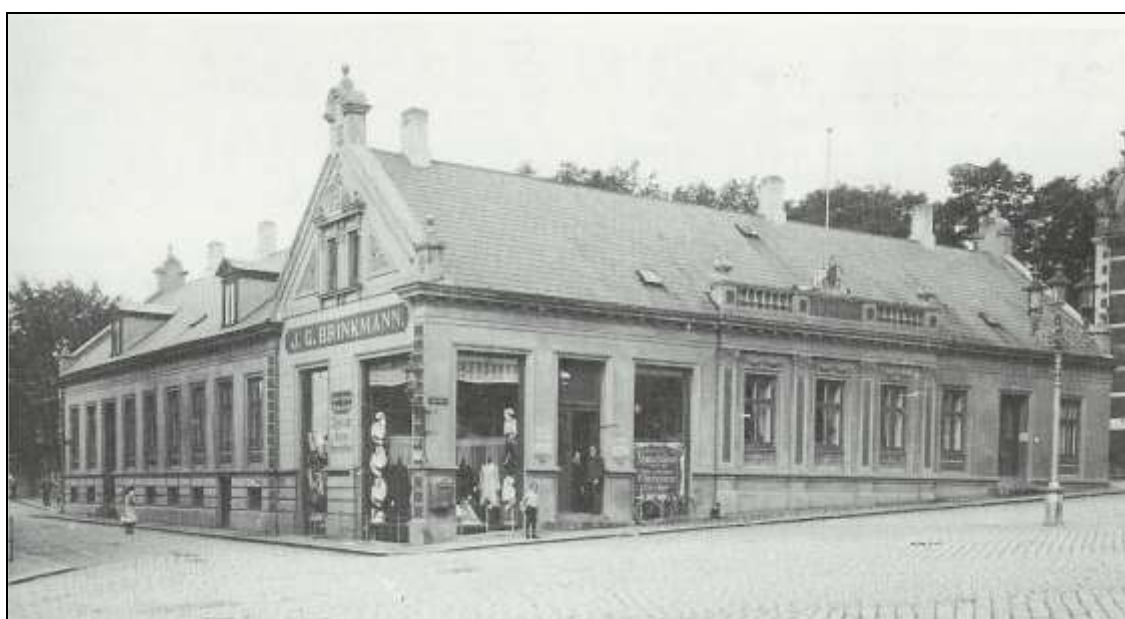
Figur 12. Brinkmanns ejendom ved Store Torv omkring 1900. Den afbildede bygning regnes som en videreførelse af gamle gårde syd for torvet, som kan genfindes på ældre kort og helt tilbage til Resens Atlas fra 1670'erne. Gården på billedet fik sin form i 1886 ved en ombygning af facaderne. Ifølge kilderne har bygningen langs med Søndergade (til venstre i billedet) haft høj kælder. I bagbygningerne var der lagerfaciliteter og gården havde også en systue. Gården rummede i 100 år en manufakturhandel. (Fra Knud Holch Andersen m.fl.: ”Torvene. Huse og mennesker i Thisted o. 1900” udgivet af forlaget Knakken 1992, s.23)

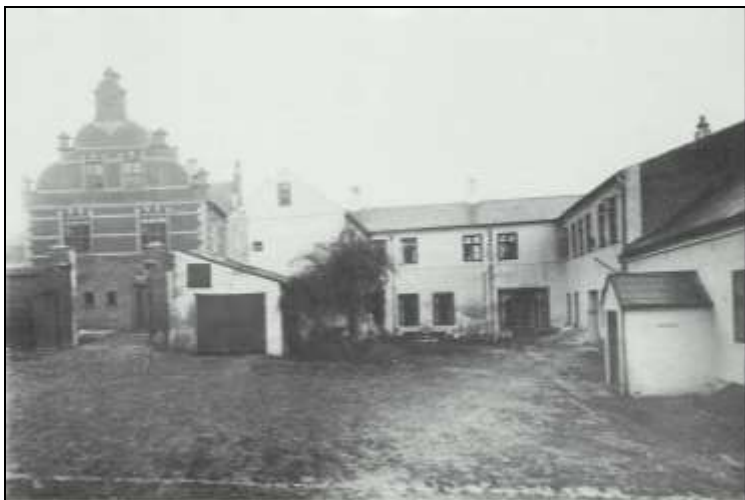
Figur 13. Brinkmanns gård set fra bagsiden, med rådhuset til venstre i billedet. Ifølge nedennævnte bog gravede man ved nedrivningen af Brinkmanns ejendom tilstrækkeligt i ruinerne til at finde spor af de helt gamle bygninger men ikke nok til at udrede gårdens bygningshistorie. (Fra Knud Holch Andersen m.fl.: ”Torvene. Huse og mennesker i Thisted o. 1900” udgivet af forlaget Knakken 1992, s.24). Billedet svarer ganske godt med de afdækkede bygningsrester i 2007.

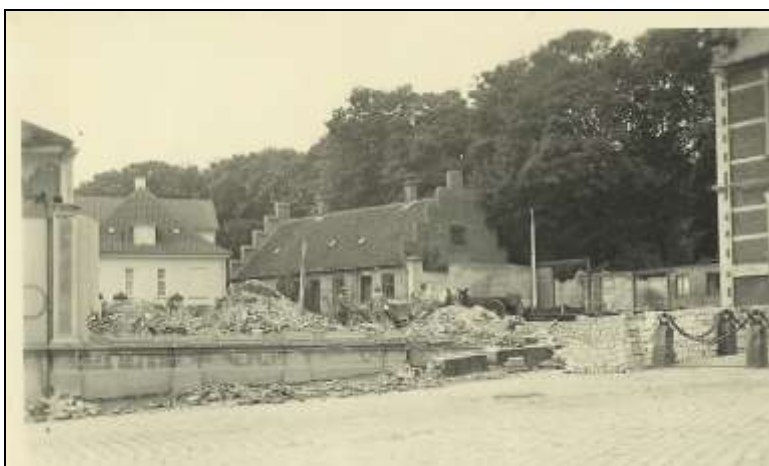
Figur 14. Brinkmanns gård under nedbrydning i 1937.

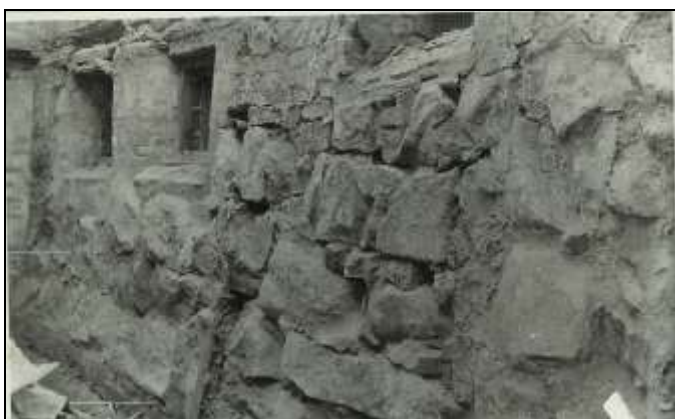
Figur 15. Gammelt murværk frilagt og fotograferet under nedrivningen af Brinkmanns ejendom. Blev ikke genfundet 2007.
