Tvorup Skovhus

af Charlotte Boje Hilligsø Andersen

Udgravningen af en hustomt ved Tvorup Klitplantage har givet nye vinkler på den gamle byggeskik i Thy. Huset, der blev bygget i 1818, var et klitløberhus fra de første plantageforsøg ved kysten. Både skriftlige og arkæologiske kilder er inddraget i udredningen af husets historie.

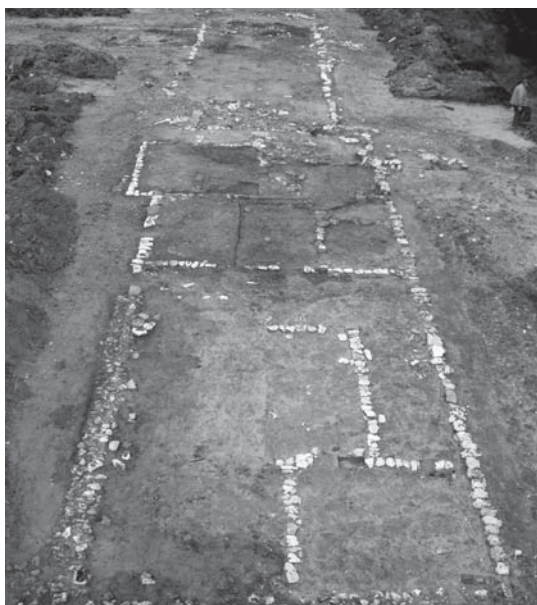
Fotografi fra udgravningen, taget fra lift. Huset ses fra øst, og grundplanen står tydeligt frem med stenrækkerne. Foto Charlotte Boje H. Andersen april 2005.

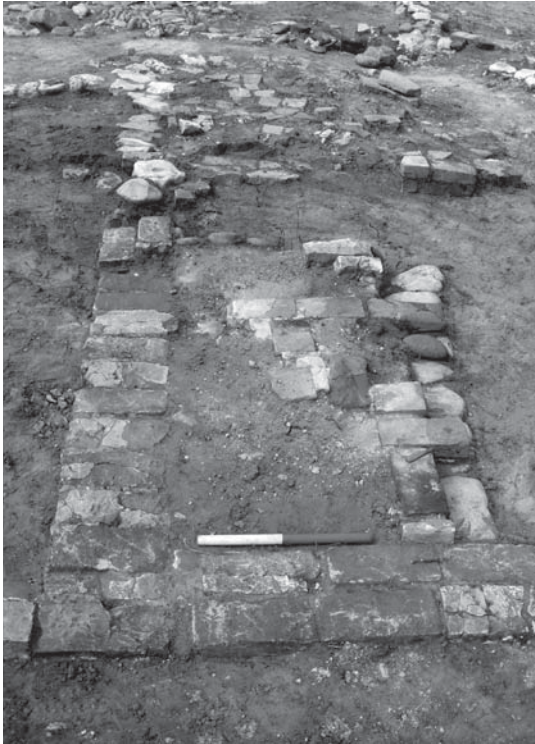
A: Fotografi af ovn og ildsted set fra øst. I forgrunden ses teglstenene fra ildstedet og bag denne den runde struktur, der har været bunden af ovnen. Foto Charlotte Boje H. Andersen.

Ildstedet var en rektangulær stenlægning af gule og røde tegl bevaret i to skifter. Herover har flere skifter sten formentlig dannet et hævet ildsted, hvor man har haft åben ild til madlavningen.

Tæt vest for ildstedet var en rund stenlægning af porøse tegl, dækket af et tykt lerlag. Dette var bageovnen, der over det bevarede gulv af tegl eller varmepåvirkede, ubrændte sten har haft en lerkældt kuppel. Det kunne se ud som om, indfyringen til ovnen har vendt ind mod ildstedet, således at optænding til begge dele har kunnet foregå under samme skorsten. Der har højst sandsynligt ydermere været tilknyttet en bilæggerovn, som har opvarmet tilstødende beboelsesrum. Det har været praktisk og mest sikkert at samle brugen

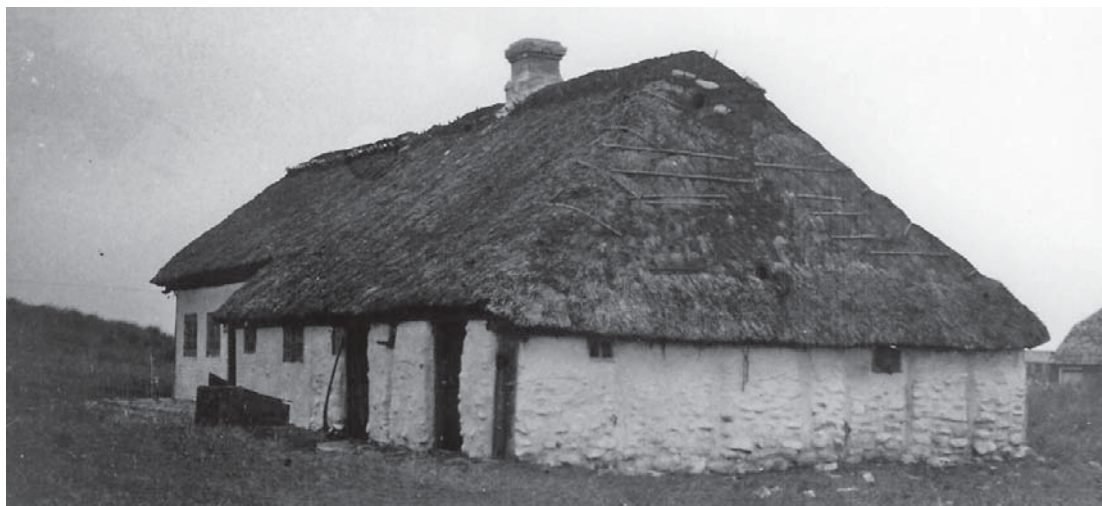
Maren Bolms hus i Agger, set fra øst. Her ses, hvordan der er brugt natursten som fyld mellem stolperne i ydervæggene. Huset er tækket med lyng, og der er lagt stave på for at holde det. Oppe ved møningen er desuden bundet en gammel kværnsten fast. Foto Dansk Folkemindesamling.

Maren Bolms hus i Agger kan betegnes som bindeleddet mellem de stående huse og Tvorup Skovhus. Huset blev revet ned midt i 1900-tallet. Nedrivningen blev dokumenteret med fotografier, og husets grundplan og indretning var allerede tidligere registreret.²³ I dette materiale finder man mange elementer, der stemmer overens med udgravningsresultaterne i Tvorup. Materialet til sylden og dens konstruktion er stort set identisk med sylden i Tvorup Skovhus. Billeder af brønden kan nærmest forveksles med brønden i Tvorup. Det er derfor nærliggende at antage, at de øvrige konstruktionsdetaljer også har haft samme udformning.
